## Het torenuurwerk van Jisp.

Jan Scholtens, onderhouds- werkplaats coördinator/penningmeester.  
Stichting tot Behoud van het Torenuurwerk.(I.L.)  
Mobiël: 06-22827049  
e-mail; [jm.scholtens@ziggo.nl](mailto:jm.scholtens@ziggo.nl)

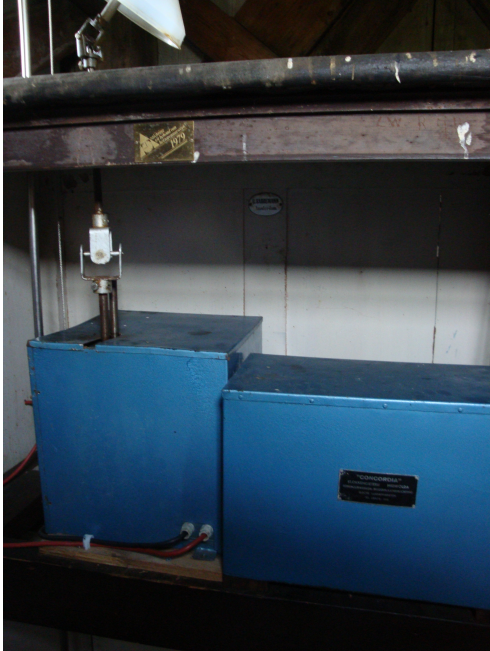
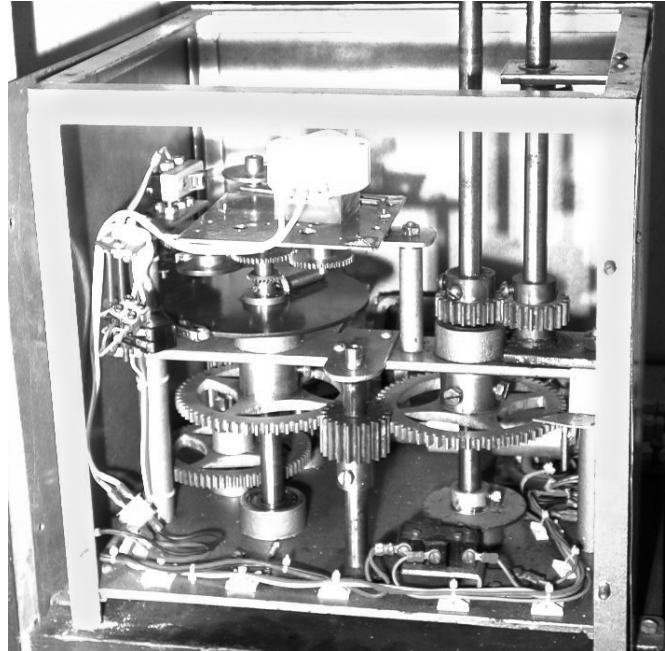
foto 1

De zogenaamde “koektrommel” foto 1&2, maar **geen** mechanisch torenuurwerk!

Een elektromechanische wijzeraandrijving van de kerk te Jisp, die het vroegere torenuurwerk (*waar is het gebleven?*) overbodig had gemaakt, is door ons gereviseerd en gerepareerd en heeft nog jaren de tijd aangewezen. Het was in 1978 de aanleiding om na te gaan denken hoe mechanische torenuurwerken behouden konden blijven.

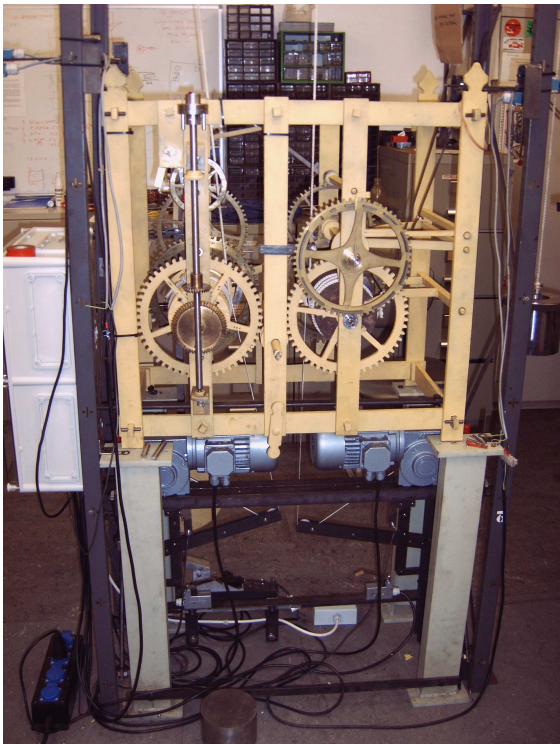
foto 3

Bij de proef opstelling in de werkplaats Foto 3 met het “uniek opwindwerk” hadden wij bedacht, dat het mooi zou zijn om het uurwerk compleet, met de gehele automatisering en de gewichten, in één unit Foto 4 onder te brengen, met in gedachte dat het uurwerk ooit op de begane grond zou komen te staan!

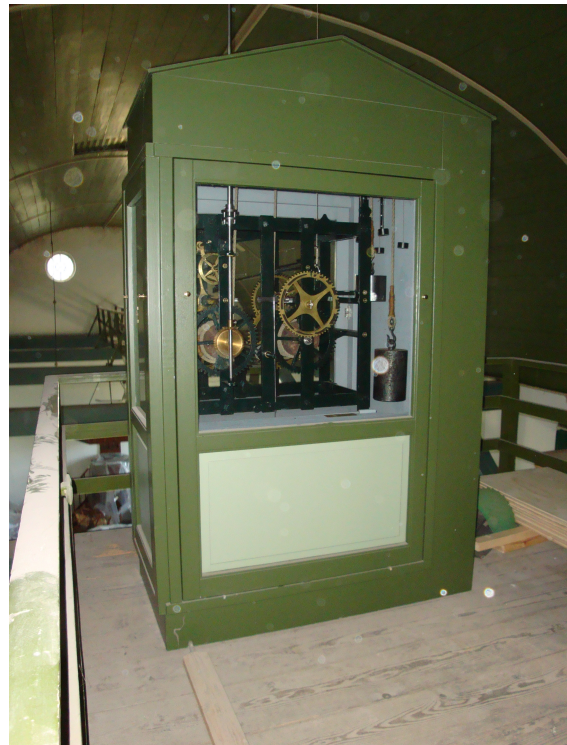
Het kabinet: foto 4

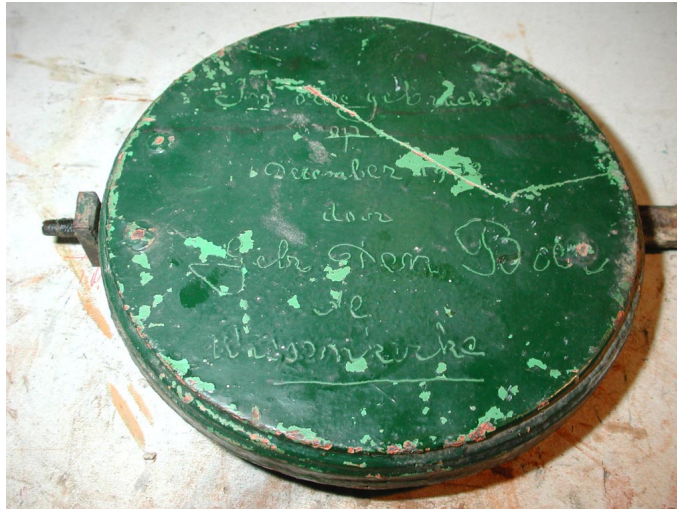
foto 5

Op de slingerlens, Foto 5

troffen wij aan, de ingekraste tekst van een eerdere reparatie:

*In deze gebrachs op 6 december 1912 door gebr. Den Boer te Wissenkerke.*

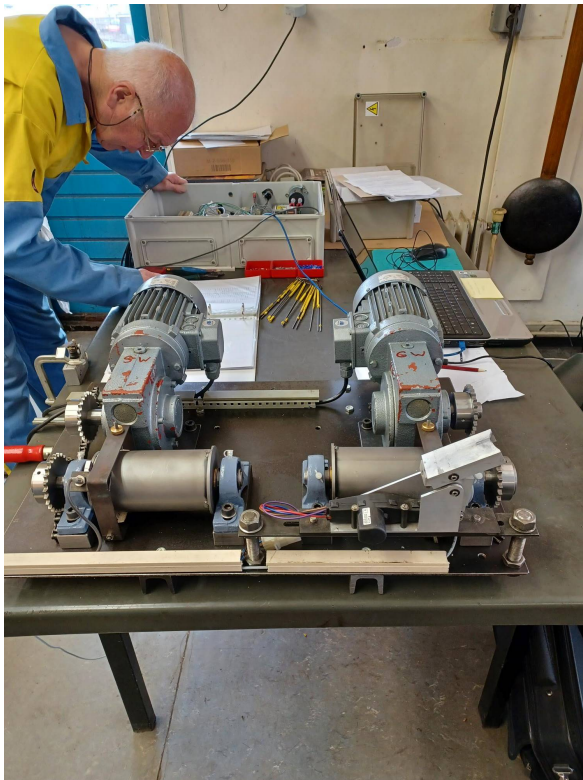
Op foto 6 ziet u de proefopstelling in de werkplaats met de motoren met hulp-opwindtrommels en slingervanger. Hier wordt gekeken of alles naar behoren functioneert, de motoren de juiste draairichting hebben en of de slingervanger doet wat hij moet doen.

Gebleken is dat er een vaste storing, regelmatig in het systeem terug kwam. In de afgelopen jaren van het bestaan van de Stichting, (S.B.T.) zijn een aantal opwindsystemen met behulp van een trekkoord verder ontwikkeld.

Het huidige besturingssysteem is verouderd en is moeilijk te ondersteunen. De tegenwoordige besturingssystemen zijn eenvoudiger te programmeren en worden door uurwerk bedrijven ondersteund. Om verzekerd te zijn dat het mechanisch torenuurwerk de tijd zal blijven aanwijzen is besloten voor een moderner systeem.

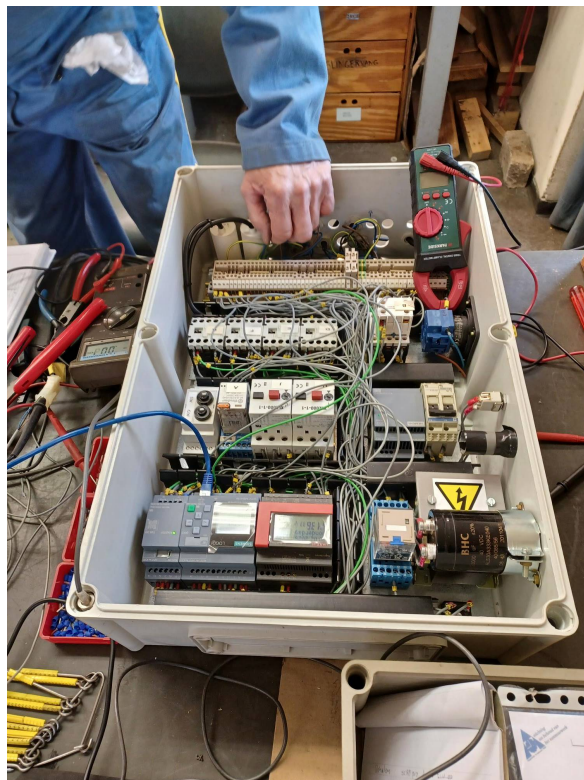
Op foto 7 wordt u een blik gegund in de kast met het besturingssysteem aan de los hangende bedrading is te zien dat er nog hard aan wordt gewerkt.
